Branche onderschat rooksignalen

Bij Diagnosecentrum werd een Opel Astra X16SZR van bouwjaar 1999 aangeboden door een garagebedrijf. De Astra had als klacht dat het motorstoringlampje brandde. Opgeslagen foutcode: P0505 Stationair regeling – functionering storing.

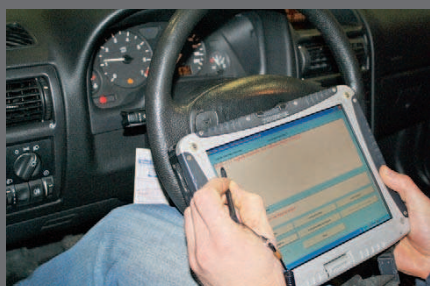
Op basis van foutcode P0505 zijn de stationair stappenmotor vervangen en het motorstuurapparaat is doorgelicht maar een oplossing bleef uit.

Het garagebedrijf was begonnen met het vervangen van de stationair stappenmotor. Dit gaf echter niet het gewenste resultaat. Omdat ook getwijfeld werd aan het juist functioneren van het motorstuurapparaat werd deze vervolgens ter reparatie aangeboden bij één van de bekende bedrijven. Deze kon echter geen defect aan het motorstuurapparaat vinden. De diagnosekosten liepen inmiddels aardig in de papieren.

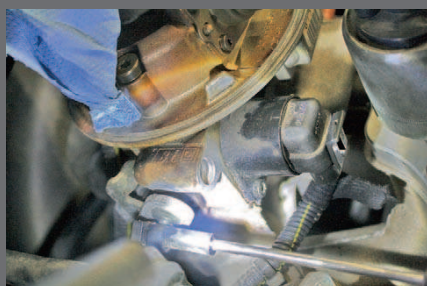
De rook die zichtbaar is tussen het gasklephuis en de bevestigingsvoet ervan onthult de oorzaak van de storing.

Door een rookmachine, de Smokewizard, aan te sluiten op een van de luchtinlaataftakkingen van de motor is een eventuele lekkage snel zichtbaar te maken. De rookmachine wordt door een grote schare monteurs niet gewaardeerd als diagnose-instrument. Het kan echter een fantastisch hulpmiddel zijn om bijvoorbeeld valse luchtlekages op te sporen. Een lage druk in combinatie met een grote flow geeft aan dat er een lek is. Zo ook op de Astra. Er was duidelijk rook zichtbaar tussen het gasklephuis en de bevestigingsvoet ervan.

Na demontage van het gasklephuis bleek de voetpakking beschadigd. De motor kon hierlangs dus valse lucht aanzuigen met als gevolg een te hoog stationair toerental dat buiten het regelbereik viel en daardoor niet gecorrigeerd kon worden. ◀
